## **Guadalupe Rodríguez Cerezo.**

El recuerdo que tengo de algunos esgrafiados que fueron destruidos en la iglesia de San Juan Bautista de Madrigalejo, junto con el hallazgo, no hace muchos unos años, de otros que permanecen ocultos en el mismo edificio, me llevaron a plantear la ejecución del presente trabajo.

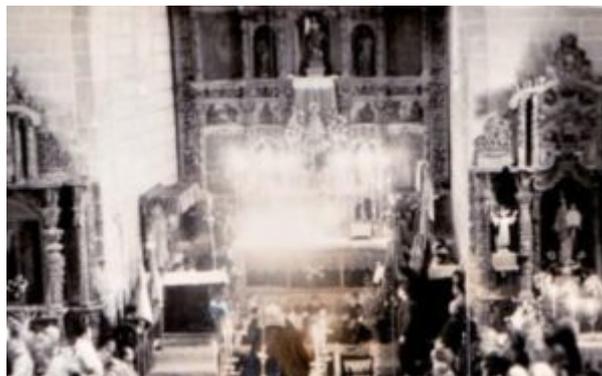
Fig. 1. Interior de la iglesia de San Juan Bautista

Como una de las finalidades de los esgrafiados era cubrir los pobres materiales con los que estuvieran contruidos los paramentos y, de esta forma, adecentarlos, y además, que con mucha frecuencia, se intentaba disimular, con esta técnica, la carencia de materiales nobles imitando muros de sillares rectangulares[4], recordé haber visto en fotografías antiguas (FIG. 1 y FIG. 2) que, en tiempos pasados, el acabado del interior de la iglesia de Madrigalejo emulaba ser de sillería. Me pregunté entonces si se trataba de esgrafiados.

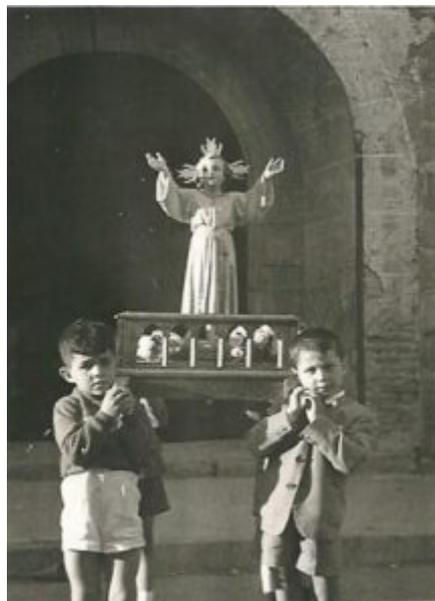
Fig. 3. Puerta de mediodía. 1960.

Bien es verdad que también se eliminaron algunos aditamentos que habían ido surgiendo en el exterior del templo a lo largo de los años, de tal forma que, después de estas obras restauradoras, la construcción quedó totalmente exenta, ganando así en empaque, al mismo tiempo que se abrieron puertas que hasta entonces habían permanecido cerradas. Uno de aquellos elementos añadidos era un arco de ladrillos superpuesto sobre la puerta del mediodía, sin duda construido para protegerla de las inclemencias del tiempo en una época bastante más tardía que el conjunto del edificio. Este arco ya desaparecido se puede ver en algunas fotografías antiguas (FIG. 3), donde se aprecia que los ladrillos fueron recubiertos también por un esgrafiado que imitaba el acabado de sillares de granito. Este es el único ejemplo del que tenemos constancia del empleo de esta técnica en el exterior de la iglesia de Madrigalejo, aunque, eso sí, eran más tardíos que los del interior del edificio.

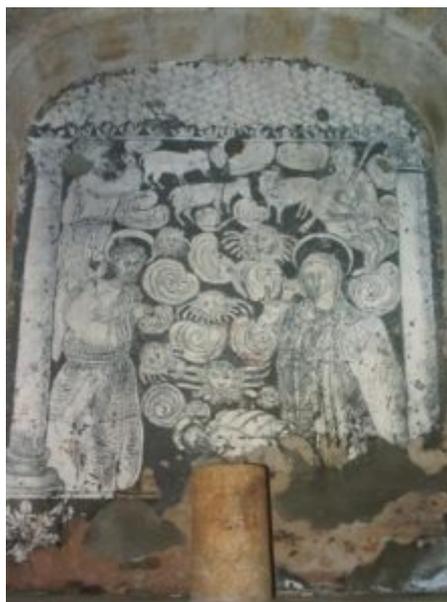
Fig. 4. Escena de la Adoración de los Pastores

En el altar del lado de la epístola, un templete de columnas corintias cobijaba la escena de la *Adoración de los pastores* (FIG. 4). En primer plano, las figuras de San José y de la Virgen María flanqueaban al Niño Jesús, colocado en el suelo y envuelto en pañales. Detrás de la Virgen, asomaban las cabezas de la mula y del buey. Por cima de José y María, y de menor tamaño, estaban dispuestas las figuras de dos pastores, intentando dar, de esta forma, profundidad a la escena. Uno de los pastores tocaba un instrumento musical. Y todo el espacio restante, que es el central, se encontraba ocupado por cabezas de angelotes alados, ovejas y lo que parece ser pequeñas nubes, siguiendo una disposición de *horror vacui* propio del siglo XVI.

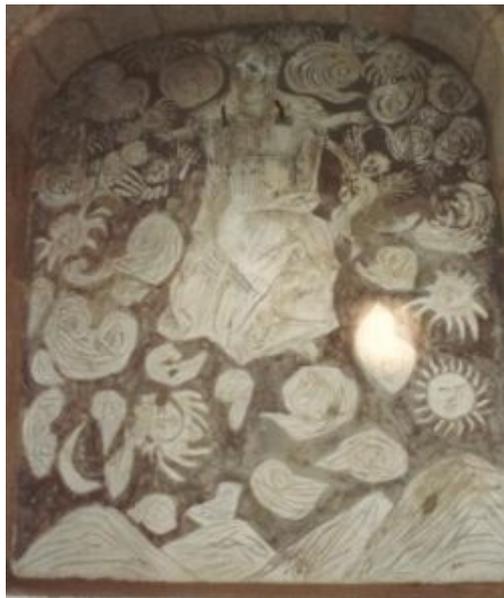
En el lado del evangelio, estaba representada la *Asunción de la Virgen María* (FIG. 5). A través de las fotografías, se puede apreciar que esta obra se retocó bastante cuando fue descubierta en 1964, lo que nos da indicios de que la zona inferior debía estar muy deteriorada a causa de la humedad y del abandono[8]. Por este motivo, se distinguen dos estilos totalmente distintos: el tercio superior es la parte que pudo ser rescatada de la obra original, mientras que los dos tercios restantes corresponden a lo realizado por una mano en el S. XX.

Fig 5. La Asunción de la Virgen María

El centro de la escena lo ocupa una figura femenina, la Virgen María, que es izada por dos ángeles, y que aparece rodeada, en *horror vacui*, por cabezas de angelotes y nubecillas, siguiendo el mismo esquema que en la *Adoración de los Pastores*. En la zona reconstruida, se alargó el cuerpo de la Virgen hacia abajo y, alrededor suyo, se dibujaron, de manera dispersa y a imitación de la parte superior, pequeñas nubes, cabezas de angelotes, el sol personificado y la luna menguante sobre un conjunto montañoso.

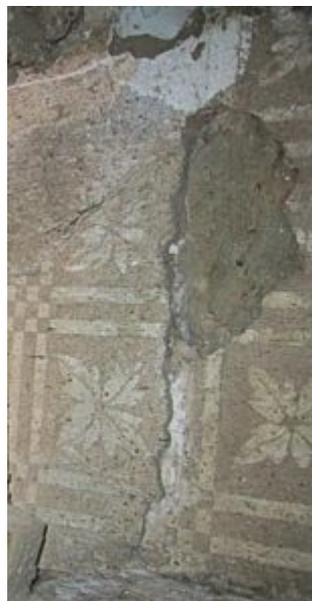
Fig. 6. Retícula

Según se aprecia en las fotografías, la mayor parte de la superficie de los muros estaba decorada con dibujos geométricos, compuestos por una retícula de elementos

cuadrangulares de doble encintado con rosetas en su interior (FIG. 6). Francisco Sanz Fernández, Miguel Sanz Salazar y Juan de Orellana Pizarro[15] exponen que este tipo de esgrafiados geométricos formando malla cuadrangular beben de la tradición mudéjar y suele ser un repertorio habitual en la zona trujillana a finales del S. XVI y principios del S. XVII. El relieve de estos dibujos de retícula con la flor inscrita aún es perceptible en un pequeño espacio en la bóveda junto al muro del fondo, tras el retablo; eso sí, hay que fijarse bien para verlo, pues está blanqueado y en un lugar poco accesible.

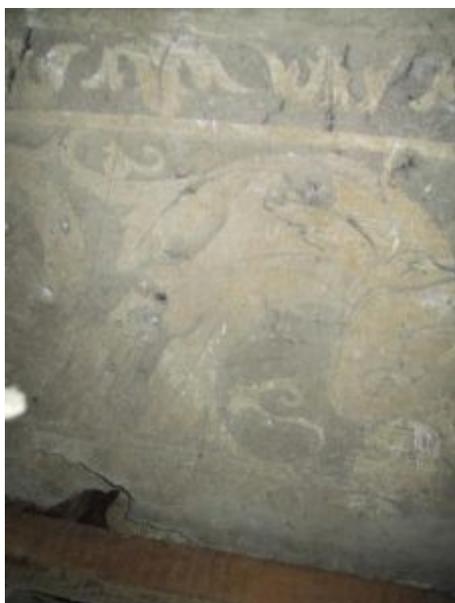
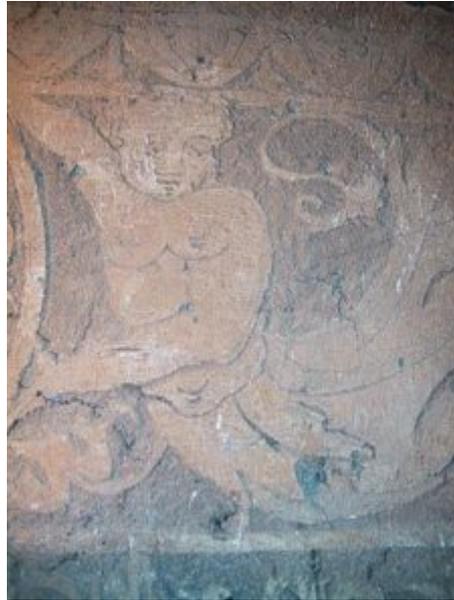
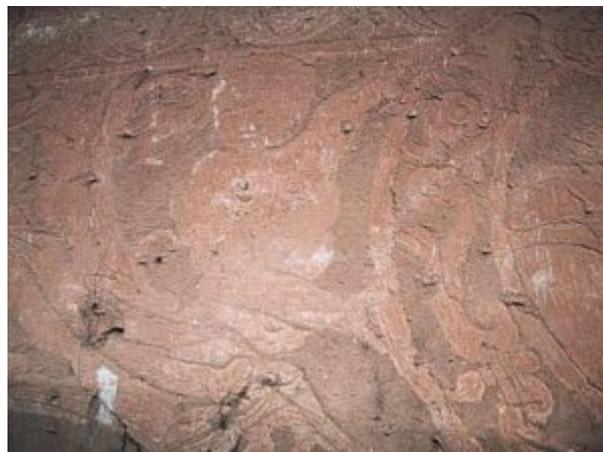
Fig. 7. Detalle del friso vegetal

Fig. 8. Detalle del friso. Ser fantástico sujetando un roleo

Fig. 9. Ser fantástico sujetando un roleo

A lo largo del muro frontal y de los laterales, horizontalmente, discurre un friso con motivos vegetales y medallones intercalados, que son portados por seres fantásticos, mitad humano, mitad vegetal (FIG. 7, FIG. 8 y FIG. 9). En el interior de los medallones puede observarse el busto de algún personaje, y uno de ellos puede ser identificado con San Juan Bautista (FIG. 10), santo titular de la Parroquia, que lleva el cayado terminado en cruz sujeto en el brazo izquierdo, mientras que, con el dedo índice de la mano derecha, señala hacia abajo, lugar

No hay duda de la estética italianizante de este friso, pues utiliza motivos propios de la decoración plateresca, muy similares a los que están tallados en el retablo que los oculta. Según hemos podido conocer a través del trabajo de investigación que estamos siguiendo[16], existen buenos ejemplos de esgrafiados con la temática renacentista en la comarca de Trujillo y, apuntan sus autores que, en la segunda mitad del S. XVI, debió haber en Trujillo y en Plasencia importantes cuadrillas de artífices conocedores de esta técnica y de los motivos decorativos italianizantes[17]. Y encontrándonos en la zona de influencia en la que trabajaban, con mucha probabilidad, algunos de ellos pudieron haberse trasladado hasta Madrigalejo para rematar con esta técnica el presbiterio de la iglesia que se acababa de construir.

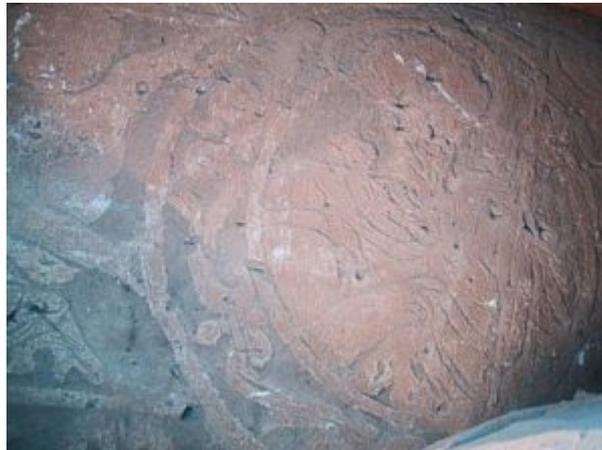
Fig. 10. San Juan Bautista

donde se supone que estaría el Cordero de Dios.

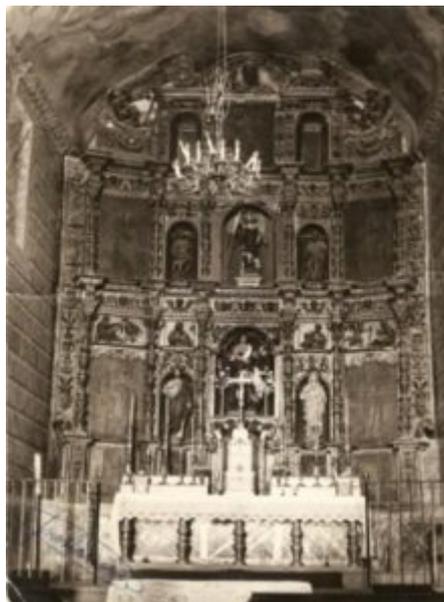
manos de fotografías antiguas para reafirmar lo dicho. Sin embargo, en ellas, lo que se aprecia es una decoración en *estuco* que imita una construcción de sillares de mármol (FIG. 11). Precisamente este tipo de decoración con estuco de acabado marmóreo puede contemplarse aún en el interior de algunas viviendas de finales del S. XIX y principios del XX, que fueron construidas, de nueva planta, alrededor de la iglesia por la oligarquía terrateniente de la localidad. Por tanto, no es descabellado pensar que, en esta misma época, los esgrafiados del presbiterio que quedaban visibles delante del retablo mayor pudieron ser picados y sustituidos por estuco, que era una técnica decorativa de moda en aquellos años y para la que tenían la oportunidad de contar con artífices expertos en la materia trabajando en las inmediaciones.

Fig. 11. Retablo mayor antes de 1964
