APROXIMACIÓN A LA MURALLA TARDOANTIGUA DE CÁCERES

Carlos Marín Hernández

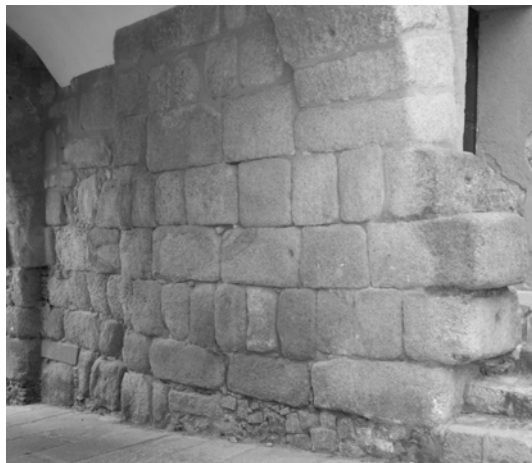
Fig. 2. Intradós y vista general del Arco del Cristo

El intradós es el segmento del vano que mejor a fosilizado la traza original, ofreciendo un aspecto formidable para su estudio, con aproximadamente 6,50 m. de recorrido y 3,50 m. de anchura, ésta última algo reducida en el tramo exterior al haberse construido retranqueada para facilitar el sistema de puertas que cerraban el acceso. Como bien afirma C. Callejo, estas medidas permiten hacernos una idea aproximada del grosor de la muralla cuanto menos en este flanco de la fortificación. El corredor se realizó con sillares dispuestos a hueso en los paramentos, pese a que recientemente se hayan rellenado algunas juntas y huecos con piedras y ripios³. La bóveda es de medio cañón, acabando en sus extremos con arcos de medio punto que asientan sobre simples mochetas de sillares. Las claves de ambos arcos se encuentran a una altura algo menor de 4 m., aumentando en el pasadizo abovedado. Sin embargo, acertadamente ya se ha apuntado que esta medida debió ser mayor en época romana porque las continuas reformas sobre el pavimento lo han acrecentado⁴ [Fig. 2].

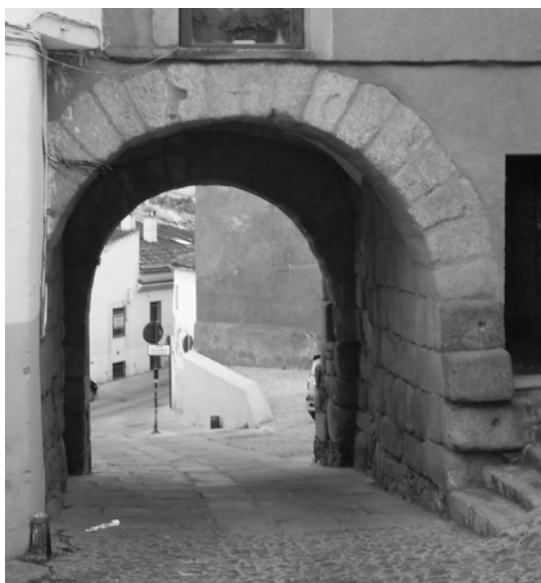
Fig. 3. Vista intramuros del Arco del Cristo

En su frente intramuros, la puerta se encuentra tapada casi completamente por una vivienda construida encima y que abre ventanas en ambos lados del paramento. Tan sólo muestra las dovelas que forman el arco y la jamba derecha sobre la que se apoyan, ya que la del lado izquierdo se encuentra embutida en otra edificación [Fig. 3].

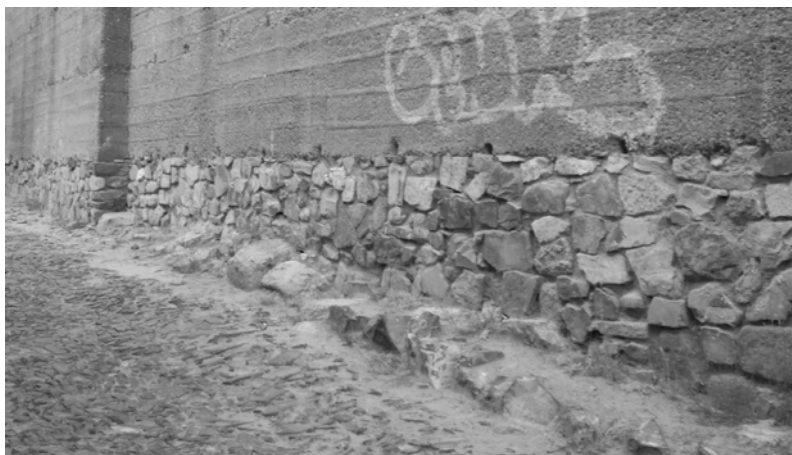
Fig. 5. Adarve del Cristo

Como en otros tantos puntos del recinto, la cerca almohade arranca desde esta puerta en dirección norte siguiendo el trazado que marcaba la muralla de la ciudad antigua. El mencionado adarve conserva visible en ciertos segmentos de su recorrido un tramo de materiales que con toda seguridad formaron el núcleo de la fortificación⁷. Se trata concretamente de un lecho compuesto por piedras y guijarros compactados con mortero (*opus caementicium*) junto a restos de sillares, sobresaliendo del basamento de la muralla almohade 35 cm. aproximadamente [Fig. 5].

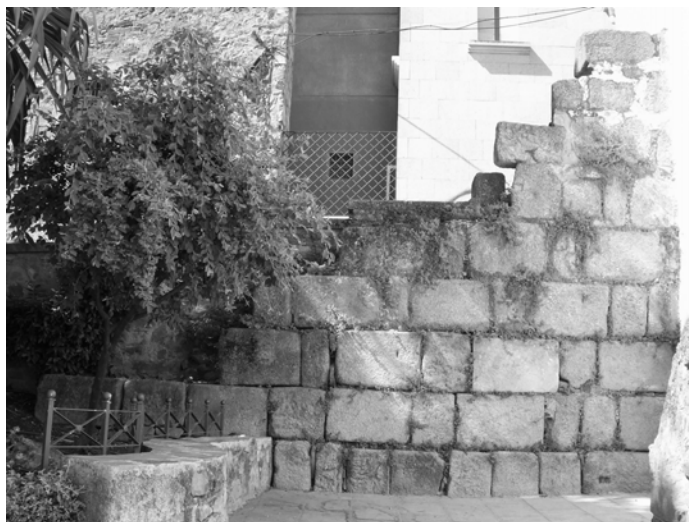
Fig. 6. Lienzo de la Plaza del Socorro

Durante los años setenta fueron demolidas en la Plaza del Socorro varias casas que amenazaban ruina, mostrándose ante la comunidad científica uno de los paramentos mejor conservados de la fortificación cacereña, que hasta entonces había servido como pared trasera de las mencionadas viviendas¹³. El aspecto que ofrece hoy es inmejorable al haberse acondicionado su espacio inmediato con un pequeño jardín, siendo conscientes las autoridades municipales de la importancia de los restos [Fig. 6].

Desde su vista extramuros el lienzo alcanza en altura poco más de 5 m. y en anchura 6,50 m., aunque las hileras de sillares que se encuentran a la derecha aparecen visiblemente embutidas en la vivienda adyacente, por lo que es lógica su continuación hasta el ángulo noroeste del recinto, donde además aparecen más restos. Del lienzo persisten nueve hiladas de sillería colocada en *opus quadratum*, la mayoría respetando el orden soga y tizón, sin restos de mortero a modo de unión a pesar de que varias juntas muestren un revoco posterior así como pequeñas lascas para favorecer el acoplamiento de los materiales graníticos. Para el correcto asiento del aparejo, se construyó en su basamento una banqueta de fundación que actualmente es difícil apreciar íntegramente debido al recrecido piso con el que se acondicionó el lugar.

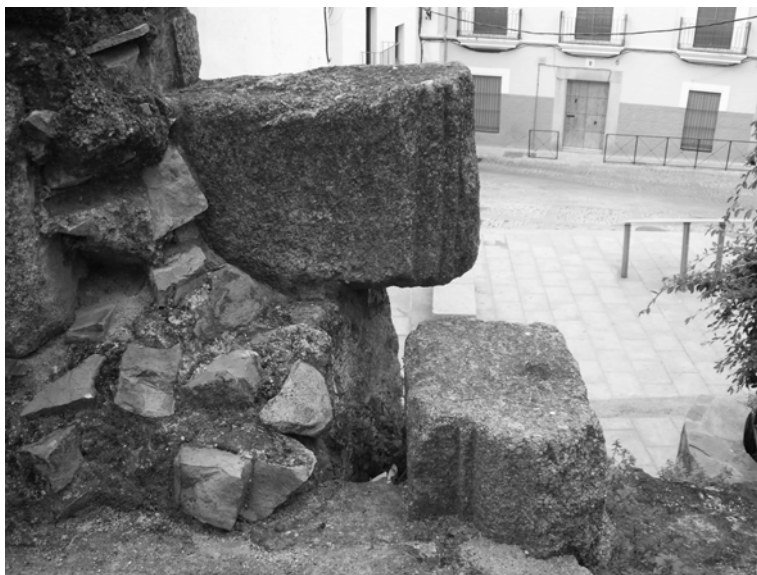
Fig. 7. Antiguas cornisas romanas reaprovechadas en la construcción de la muralla

La inspección del hallazgo desde lo que antaño fue el adarve intramuros permite ver lo que a nuestro entender sería el verdadero núcleo de la muralla, constituido por piedras cuarcíticas y algún sillar mezclados con argamasa, como ya se ha mencionado previamente¹⁴. Adviértase igualmente desde este lado cómo en la parte superior del lienzo (superior a nuestros ojos, porque es evidente que el paramento se encuentra parcialmente arrasado) fueron reaprovechadas para su construcción antiguas cornisas de edificios romanos [Fig. 7].

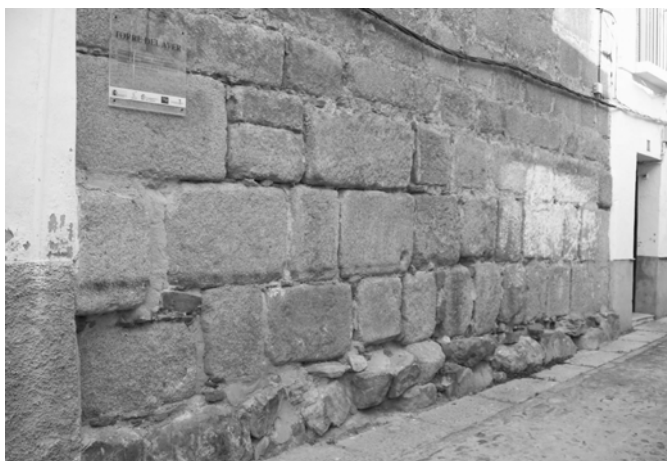
Fig. 8. Zócalo de la Torre del Aver

La tipología constructiva de la torre también apunta hacia una fundación íntegra almohade. Comenzando desde su basamento, posee tres niveles constructivos: un lecho de mampostería, a continuación siete hiladas de sillares graníticos y finalmente la edificación en tapial. Esa primera fábrica sin duda es parte de la cimentación de la torre, con el fin de acomodar los sillares al perfil irregular del terreno, como puede observarse también en otras torres del recinto islámico. Los materiales graníticos muestran clara factura romana en su talla, algu-

nos con almohadillado, aunque la alternancia aleatoria de sogas y tizones es palpable, así como el mortero que traba el aparejo en diferentes puntos del paramento. Es también perceptible la diferencia morfológica entre las tres primeras hiladas y las cuatro restantes. Las que se hayan inmediatamente encima del mampuesto alcanzan una altura de 1,75 m. y las cuatro hileras siguientes 1,70 m., conformando todas ellas un zócalo pétreo de 3,75 m. en alzado. A partir de aquí, la torre se levantó en tapial [Fig. 8].

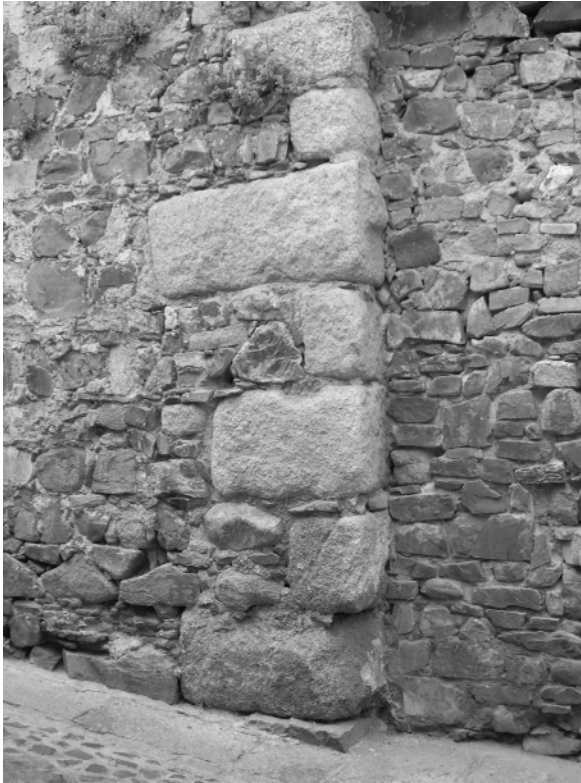
Fig. 9. Sillares reaprovechados junto al Arco de la Estrella

saliente de la línea de muralla, apareciendo hoy de forma aislada o sirviendo de arranque a las albarranas posteriores. Esto es digno de mención porque dichos cubos prealmohades presentan basamento y remate de sillería, lógicamente reutilizado, aunque el estado de la investigación actual no permita dilucidar su cronología exacta²⁶. Una vez que se produjo la conquista cristiana, en momentos indeterminados también se utilizó este aparejo para la cimentación y el remate de los ángulos de muchas torres y edificios, como puede apreciarse en la calle Tiendas, la Cuesta de la Compañía, el Rincón de la Monja y en gran parte del recorrido del adarve occidental, por citar los lugares más accesibles [Fig. 9].
